## 台 8 臨 37 線中橫便道之闢建與管理措施

應廷旻\*、廖勝弘\*\*、洪璠儀\*\*\*

## 應用熱影像儀於公路邊坡的初步監測分析

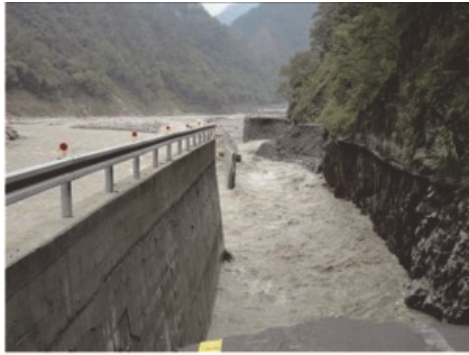
蘇拉颱風災害12.5K路基流失

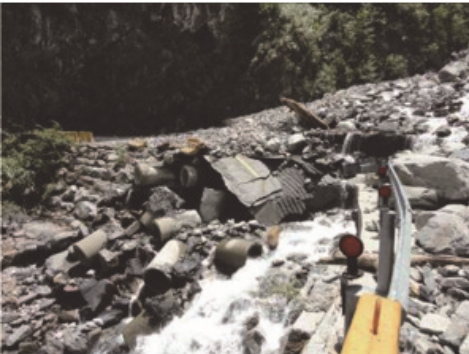
- (一) 101 年 6 月 10 日 0610 超大豪雨災害，沿線多處坍方及路基流失，計有 29 處坍方落石及路基流失，其中尤以 16.8k 路基流失 50 公尺、17k 路基流失 80 公尺、17.9k 路基流失 40 公尺、21.7k 路基流失 100 公尺、22k 坍方長 50 公尺等 5 處較嚴重，因該 5 處皆為上方野溪或山凹形成土石流所致，土石方量極大及路基修復搶修費時，於 101 年 7 月 31 日搶通。
- (二) 101 年 8 月 1 日蘇拉颱風侵襲，便道於 11.9k 路基掏空 150m 及 12.5k 路基流失 150m，於 101 年 8 月 23 日搶修完成。
- (三) 101 年 8 月 21 日及 8 月 26 日天秤颱風來襲，便道於 13.9k、14.7k、17.5k 等處坍方阻斷，於 101 年 8 月 31 日搶通。
- (四) 102 年 1 月 3 日中午通行時段放行時，車隊於中午 12 時 10 分行經便道 19.3 公里處，因上邊坡突然落石，其中 1 部小型車之副駕駛座乘客遭砸中不幸身亡。
- (五) 102 年 4 月 4 日起遭逢連續豪大雨侵襲，沿線有多處坍方、落石及路基流失，其中受災狀況較嚴重的路段為 5k (馬陵)，自 100 公尺高邊坡連續崩落大量巨石，於 102 年 4 月 10 日搶通。
- (六) 102 年 7 月 11 日蘇力颱風超大豪雨造成沿線 17k (青山) 段路基流失約 50 公尺，21.7k (德基) 及 22k (德基) 等二處大型坍方，受損嚴重，最主要阻斷位置為 15.6k (青山) 段，路基全部流失長 40 公尺深達 20 公尺，地形險惡致搶通困難，原預估最快於 8 月底搶通，經全力搶修後提早於 8 月 18 日完成。
- (七) 102 年 8 月 21 日潭美颱風超大豪雨 15.6k (青山) 段再度造成中斷，經本局全力攆趕後，已於 10 月 1 日完成搶通，並自 10 月 2 日起開放(分 5 時段)管制通行。

0610災害17.9K路基流失

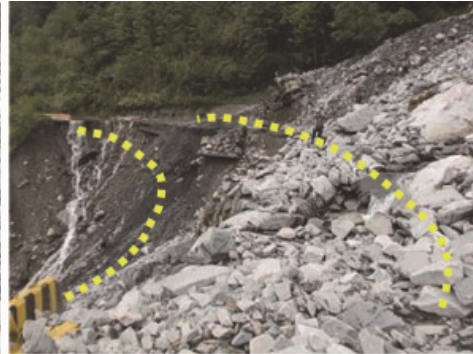
0610災害21.7K路基流失

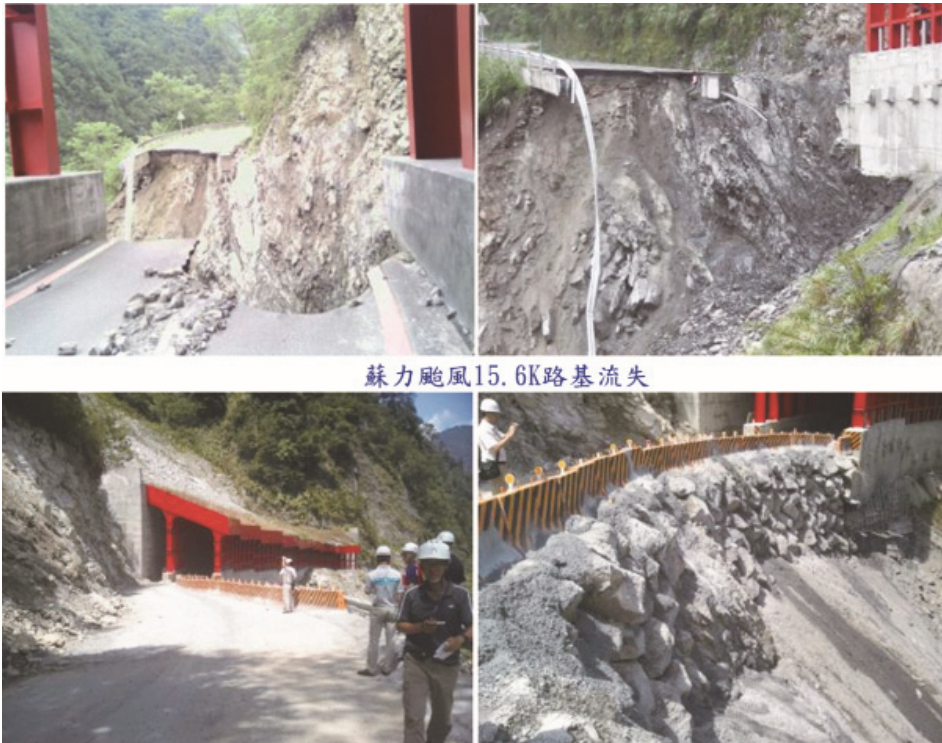
蘇力颱風15.6K路基流失

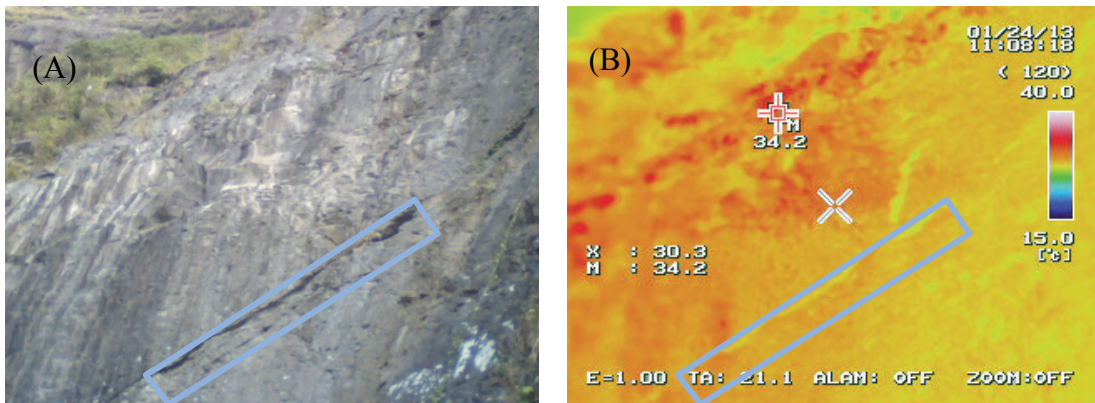
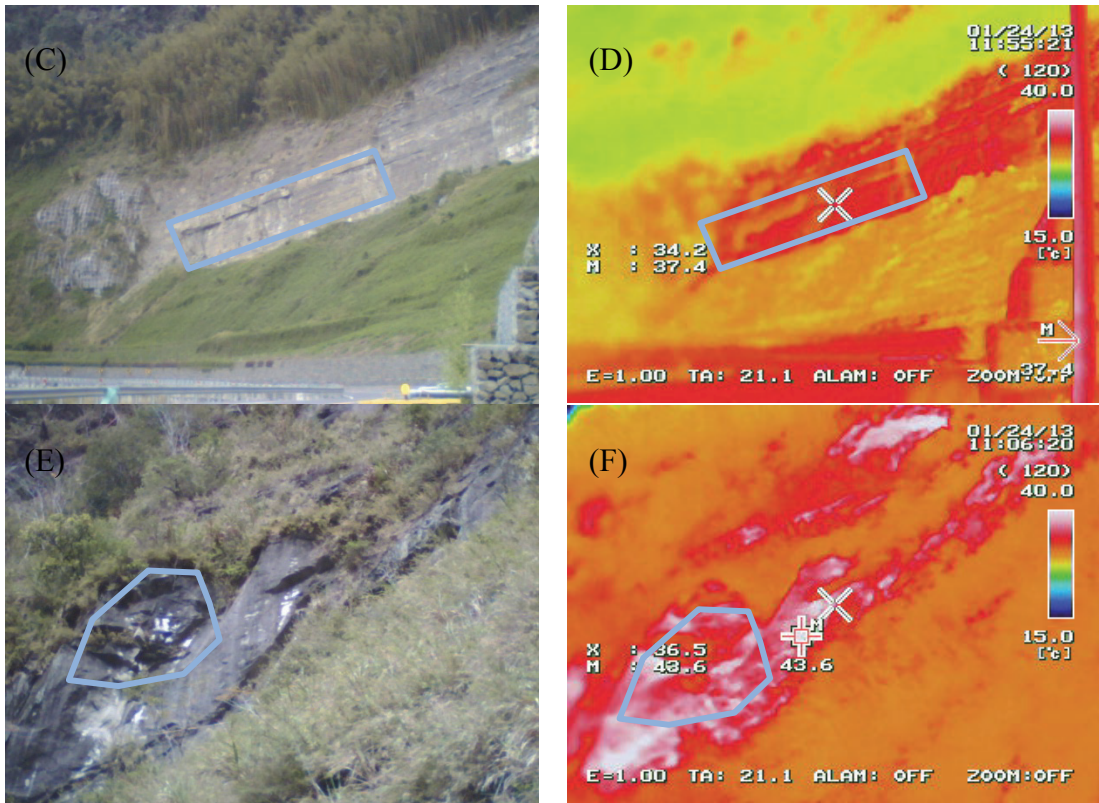
圖 16 阿里山公路上的邊坡熱影像圖(2013.1.24 攝)

本研究用紅外線熱影像儀監測邊坡，監測方式為依靠裂縫中的空氣流通與通風的特性，使用紅外線熱影像儀可以監測到崩塌地區於裂縫帶的相對低溫區，也有另一種可能是因為裂縫帶所產生的陰影，形成邊坡有相對的低溫區。如圖16(A)(B)可看出，這是阿里山公路上的一處邊坡，從(A)圖上可看出有一道明顯的裂縫，而這道裂縫從(B)圖中的熱影像圖中，溫度分析出的裂縫平均溫度為 $28^{\circ}\text{C}$ ，而其它邊坡的平均溫度為 $29.7^{\circ}\text{C}$ ，可以看出裂縫中的溫度較其他邊坡的溫度來的低。從另一張阿里山公路的另一處邊坡圖16(C)(D)中也可以從圖(C)中看出有一道裂縫，而從(D)圖的熱影像圖中可發現，裂縫中的溫度較其他地區偏低，裂縫中的平均溫度為 $30.7^{\circ}\text{C}$ ，而其它崩塌地地區平均溫度為 $32.1^{\circ}\text{C}$ ，可發現裂縫中的溫度是較低的。再從另一處阿里公路上的邊坡來看，如圖16(D)圖中可以看出邊坡上有一處破碎的岩盤，從熱影像圖16(E)中可以發現破碎岩盤的溫度較其他地方的崩塌地的溫度低，從溫度分析中破碎岩盤的平均溫度為 $33.4^{\circ}\text{C}$ ，其他地方的平均溫度為 $36.5^{\circ}\text{C}$ 。

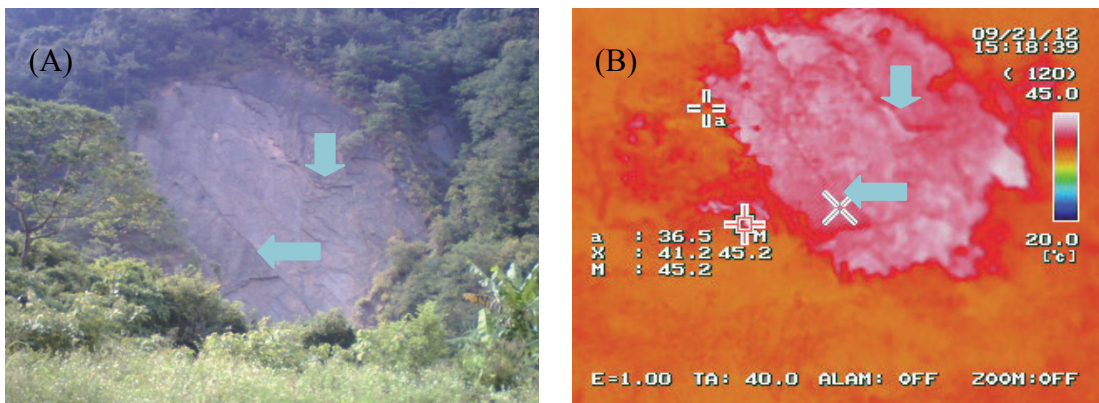
圖 17 南投縣縣道 133 線往惠蓀林場方向的崩塌地(2012.9.21 攝)

圖17為縣道133線一處裸露岩盤的崩塌地，(A)圖可以看到岩盤中有許多裂縫分佈於岩盤上，從熱影像圖(B)中顏色的分佈可以看出，裂縫的顏色偏紅，與其他完整岩盤地方偏白色有所區別，白色岩盤溫度於熱影像圖中溫度為較高的，與裂縫中呈現的紅色相比，代表有裂縫帶的溫度偏低。

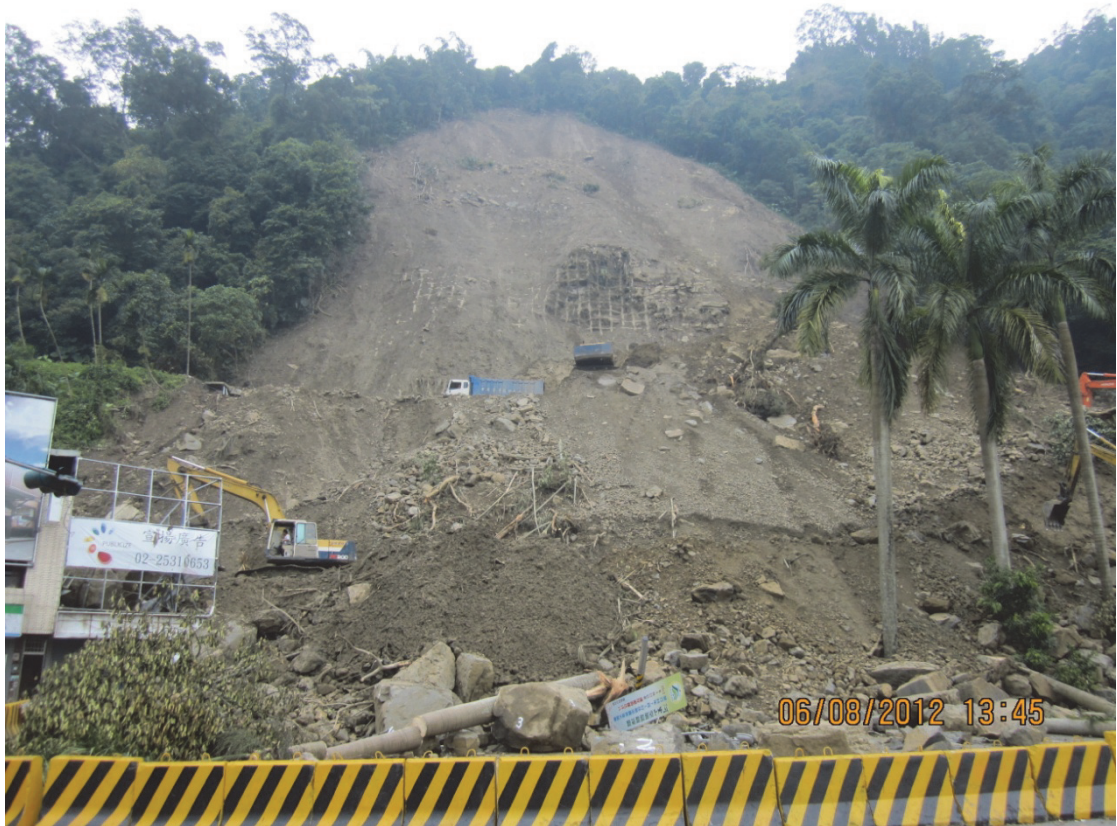
圖 18 觸口路段崩塌(2012.8.6 攝)

2012年因蘇拉颱風的侵襲，導致阿里山公路35公里處的觸口路段上方大量土石滑落，導致交通阻斷且也波及到下面的民宅與便利商店(如圖18)。崩塌規模非常大，所幸

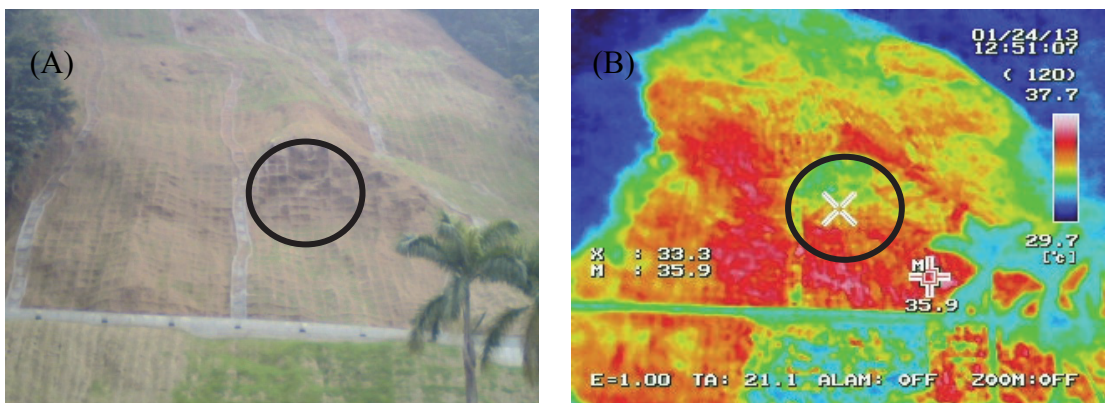
圖 19 觸口路段邊坡經過護坡植生工程後(2013.1.24 攝)

當時已經實施交通管制，所以沒產生任何傷亡，其後做了邊坡災害的修復工程，圖19(A)圖中可看出觸口路段的邊坡已經經過了植生護坡工程，從熱影像圖(B)的分析上可看出中間部分的溫度有偏低現象，這有可能是因為中間部分的陰影區，導致溫度會較其他有植被的地方低，並也有可能因為土壤含水量較高。從溫度分析出中間圈畫部份溫度平均溫度為32.3°C，其它植生地區平均溫度為34.0°C。

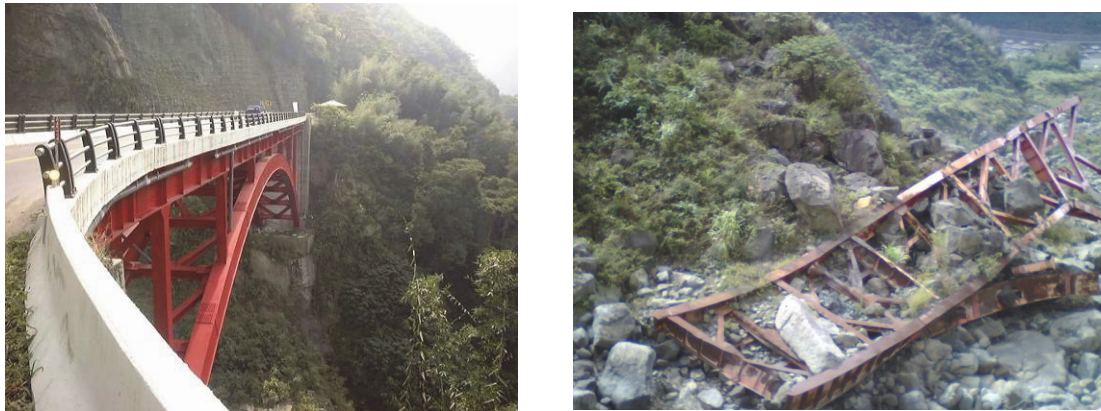
圖 20 達邦三號橋災前(李勇鋒 1999.2.26 攝)及災後照片(2012.3.13 攝)

達邦三號橋(如圖20)因2006年六月連續幾日的豪大雨後，邊坡產生大規模崩塌導致鋼橋沖毀至溪底，造成169線往達邦、里佳地區交通阻斷，李錦發等人(2006)的資料顯示，此區計有3處發生崩塌，其中以達邦三號橋墩東側之邊坡崩塌規模最大，崩塌地寬度約350公尺，平均高度約350公尺，為造成達邦三號橋毀損及路基流失之主因。第2處崩塌地位於主崩塌路段南側道路下方邊坡，規模較小，寬度約80公尺，並未造成道路損毀。第3處崩塌位最東側，亦造成該路段100公尺路基流失。以下做該研究區域的地理位置、地質概述與氣象水文的介紹。

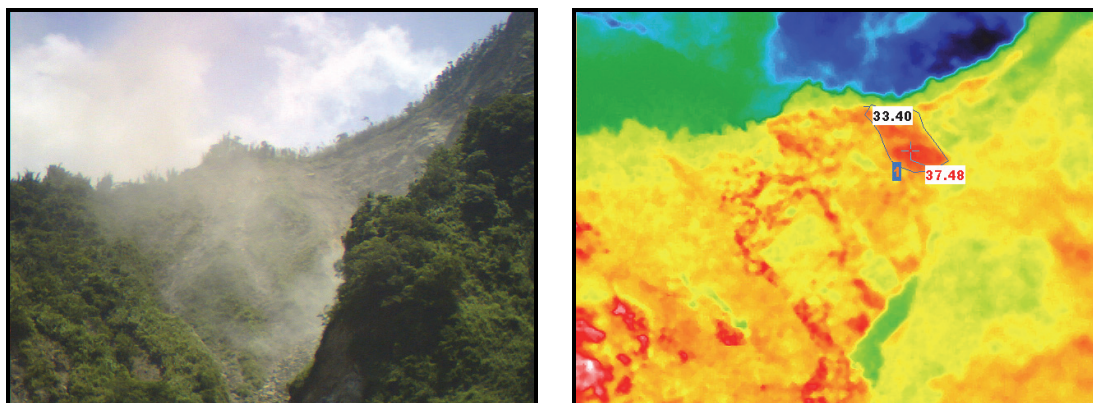
圖 23 達邦橋地區附近一處邊坡崩塌(圖中標示最高溫及最低溫)

研究中應用紅外線熱影像儀，探討火成岩、變質岩與沉積岩這三種不同組成方式的岩石熱特性，並與研究區域中的達邦三號橋的關刀山砂岩做熱影像的分析關刀山砂岩的導熱特性除了比煤低以外，比一般岩石的吸熱還要高。從Gunzburger等人於2004年研究發現，邊坡上的岩石每日受溫度變化不同的影響，會產生輕微的位移，這種每日反覆的輕微擾動，可能是崩塌發生的原因。Moore等人(2011)的研究發現邊坡變形與岩石的熱特性有關。Vargas等人(2013)的研究指出，岩石間的每日的溫度波動可能會傳遞入岩體中，產生熱應力的足夠幅度，進而產生邊坡失穩。從前人研究中可發現，岩石的熱特性會對邊坡崩塌有一定的影響。圖23為達邦橋地區附近的一處邊坡，於晴天時邊坡突然發生落石的現象，並從圖(B)中的點1位置發現此區的邊坡溫度較高，由點1的位置做連續的溫度監測，可以從圖24中看到，邊坡於岩石落石時，呈散熱的狀態，溫度會慢慢的降低，最後漸漸穩定後，邊坡上的岩石溫度又慢慢的升高，代表邊坡中的岩石受熱狀態，也是造成邊坡崩塌的因素之一。

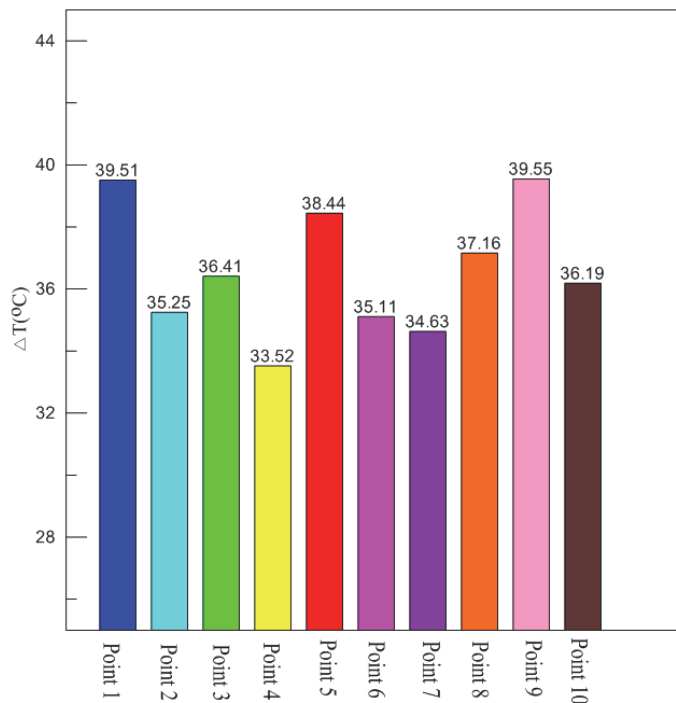
圖 28 各監測點溫差直條圖

選擇中午12點的最高溫度與早上11點的低溫度，做成的溫差圖如圖28所示，所選取的10個點，為岩石的裸露區幾乎沒有植被的覆蓋，在太陽的直曬下可看出第1點與第九點的溫差較其他點位為最大的，其次是第5點的位置也較其他點位略高，因為以岩石的熱特性來看，溫度波動較大的地方可能會影響邊坡的崩塌。

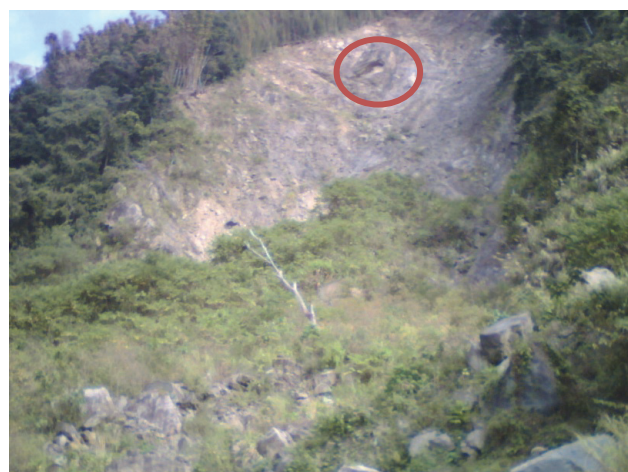
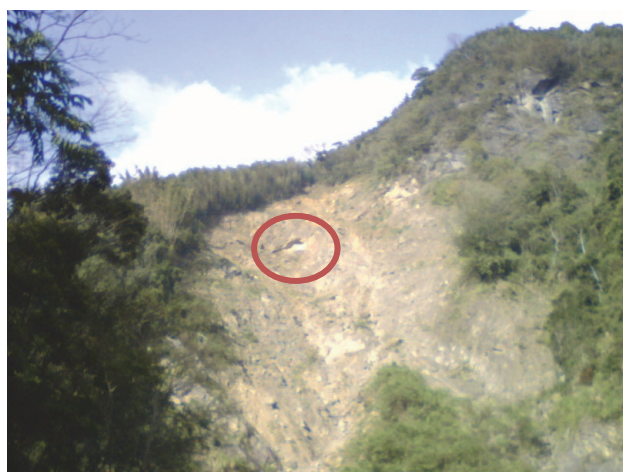
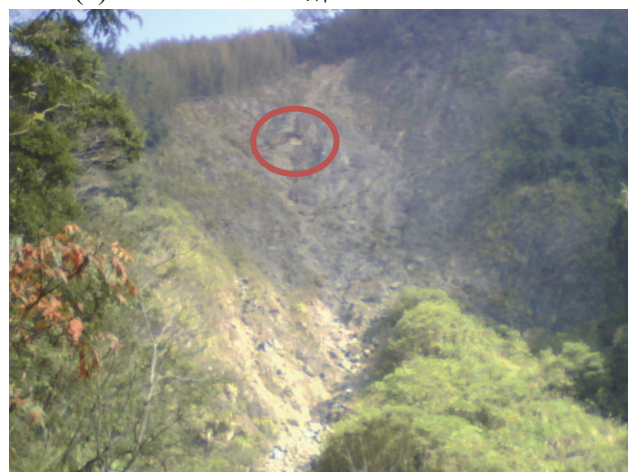
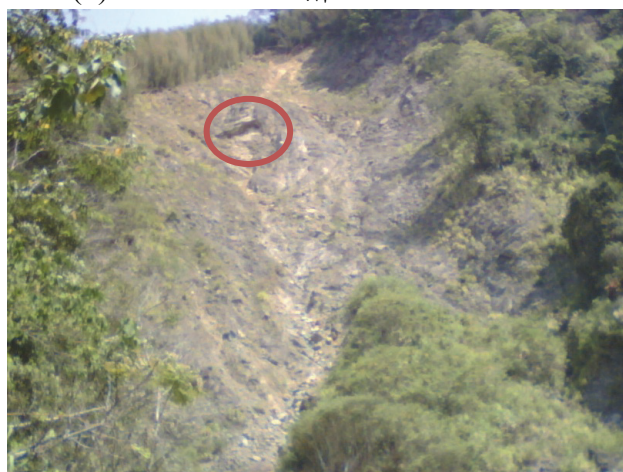
圖29 達邦三號橋崩塌地不同時期地貌變遷

裂縫的形成為邊坡穩定的關鍵因素，從前述可看出熱影像圖可以觀察出裂縫周圍溫度變化，因裂縫中可以使空氣流通產生循環，或是裂縫帶所形成的陰影，使得裂縫與周圍表面邊坡的溫度呈現對比。於達邦三號橋的邊坡做一個短期的監控，發現有幾處的溫度變化差異大可能是潛在的危險區。從四個不同時期的達邦三號橋崩塌地來看(如圖 29)，可以從圓圈中發現裂縫隨時間越裂越大，並且中間的山脊線也隨時間的變化有越來越明顯的現象，且碎石也越來越多了。

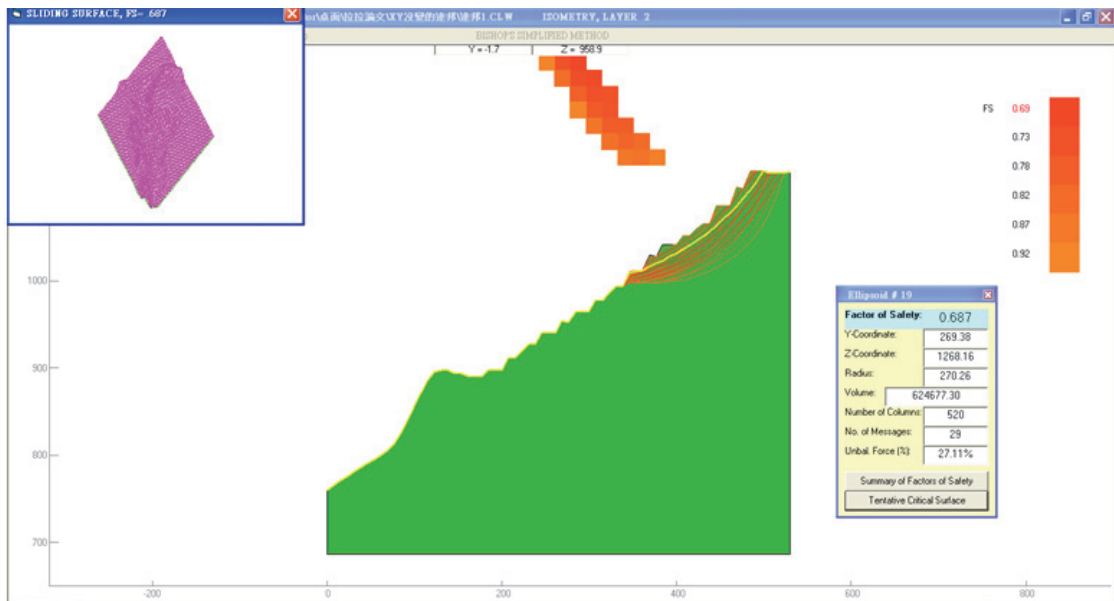
圖30 程式分析結果輸出圖形

圖30為程式輸出的結果，包括坡面破壞形狀、破壞體積、破壞邊坡重量、破壞面積、安全係數等相關資訊。程式的結果顯示出達邦三號橋崩塌地的整體安全係數 F.S. 為  $0.687 < 1.2$ ，及代表邊坡不安全。程式並可計算出各網格點之安全係數。應用程式計算出的安全係數與前述熱影像儀做的10個點的溫差直條圖，做對應比較分析(如圖31)，可以發現溫差較大點位為第一點、第五點與第九點，所顯示的安全係數除了第五點安全係數偏高外，第一點與第九點的安全係數都有較低的情形。
