## 台 8 臨 37 線中橫便道之闢建與管理措施

應廷旻\*、廖勝弘\*\*、洪璠儀\*\*\*

## 應用熱影像儀於公路邊坡的初步監測分析

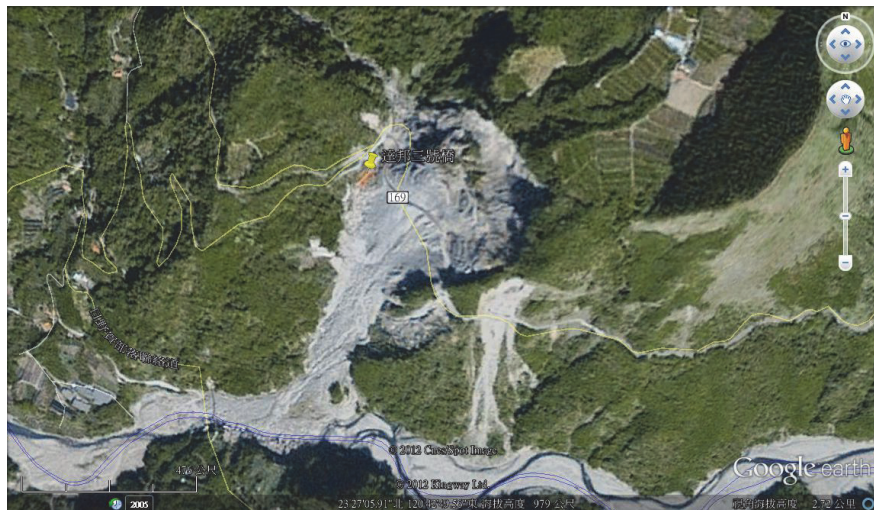
圖21 達邦崩塌地2005年衛星影像(取自 Google Earth)

本研究區域的崩塌處位於嘉義縣縣道169線27K+500 達邦三號橋，衛星定位點(TW97): X座標為220578.188,Y座標為2594526.769，行政區域隸屬於嘉義縣阿里山鄉樂野村，該橋樑上游支流為米洋溪並跨越了曾文溪，位置如圖21。

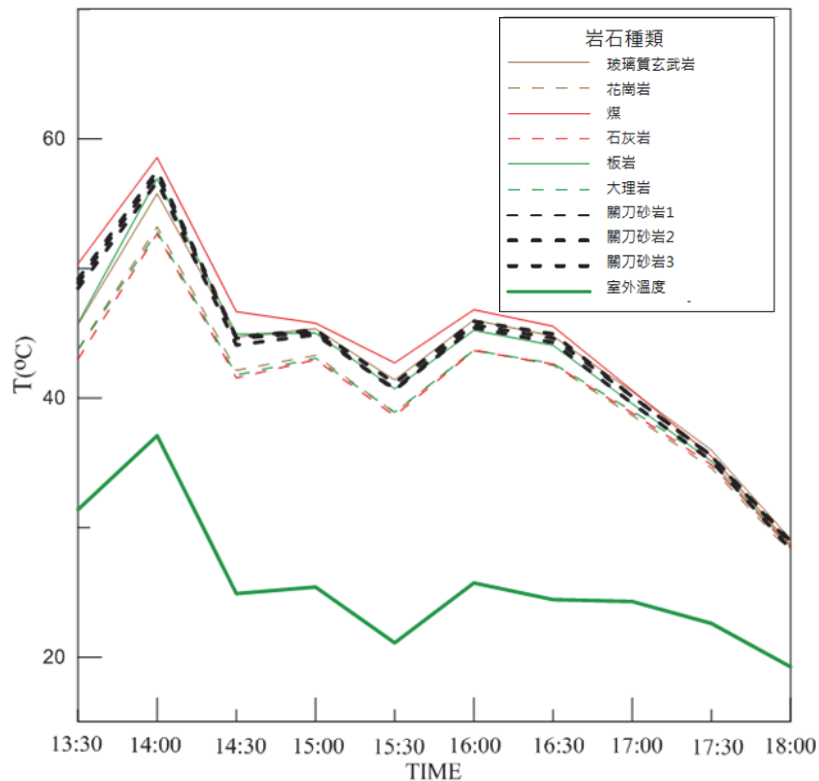
圖22 關刀山砂岩熱影像平均溫度分析結果

本研究區域為達邦三號橋，其岩石以關刀山砂岩為主，關刀山砂岩屬於沉積岩，其內含有大型有孔蟲的化石，這次實驗已在研究區域所帶回來的三塊關刀山砂岩，並與火成岩、變質岩與沉積岩中導熱係數最小與最大的岩石做分析，即火成岩中的玻璃質玄武岩(Glassy Basalt)和花崗岩(Granite)、變質岩中的板岩(Slate)和大理岩(Marble)與沉積岩中的煤(Coal)和石灰岩(Limestone)，其溫度分析結果如圖22，咖啡色線的部分為火成岩，紅色線的部分為沉積岩，綠色線的部分為變質岩，黑色線的部分為研究區域中的關刀砂岩。分析結果發現，關刀山砂岩(Kuantaoshan Sandstone)的平均溫度除了比煤(Coal)低以外，比其他岩石還要高，代表關刀山砂岩的導熱程度，比大多數的岩石還要好。

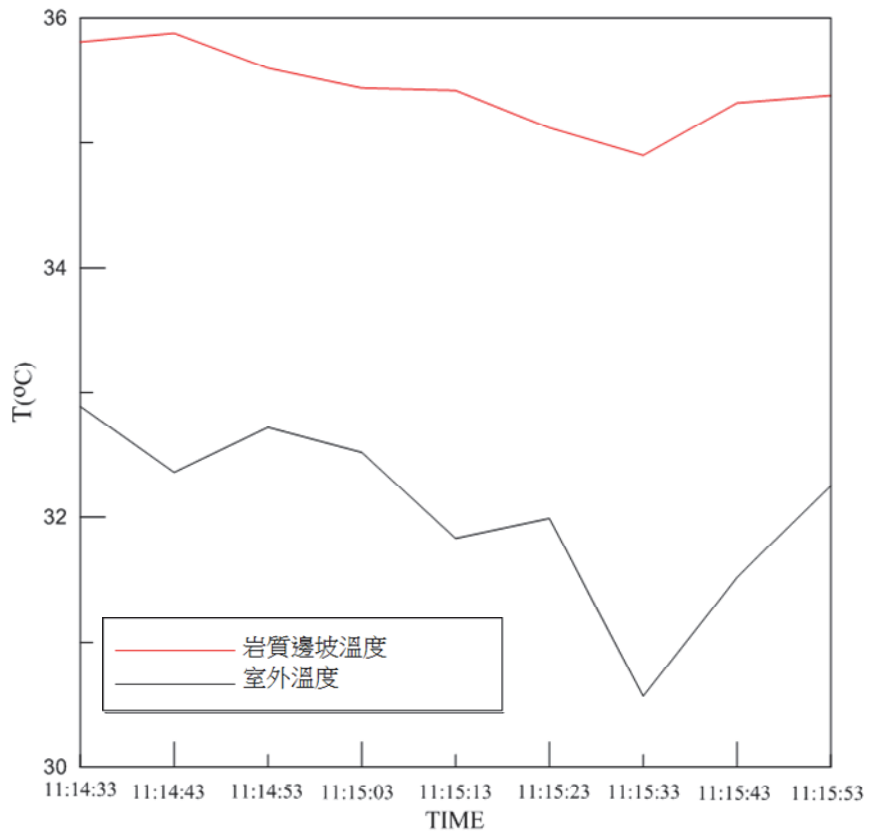
圖 24 達邦橋崩塌溫度分析圖

研究中應用紅外線熱影像儀，探討火成岩、變質岩與沉積岩這三種不同組成方式的岩石熱特性，並與研究區域中的達邦三號橋的關刀山砂岩做熱影像的分析關刀山砂岩的導熱特性除了比煤低以外，比一般岩石的吸熱還要高。從Gunzburger等人於2004年研究發現，邊坡上的岩石每日受溫度變化不同的影響，會產生輕微的位移，這種每日反覆的輕微擾動，可能是崩塌發生的原因。Moore等人(2011)的研究發現邊坡變形與岩石的熱特性有關。Vargas等人(2013)的研究指出，岩石間的每日的溫度波動可能會傳遞入岩體中，產生熱應力的足夠幅度，進而產生邊坡失穩。從前人研究中可發現，岩石的熱特性會對邊坡崩塌有一定的影響。圖23為達邦橋地區附近的一處邊坡，於晴天時邊坡突然發生落石的現象，並從圖(B)中的點1位置發現此區的邊坡溫度較高，由點1的位置做連續的溫度監測，可以從圖24中看到，邊坡於岩石落石時，呈散熱的狀態，溫度會慢慢的降低，最後漸漸穩定後，邊坡上的岩石溫度又慢慢的升高，代表邊坡中的岩石受熱狀態，也是造成邊坡崩塌的因素之一。

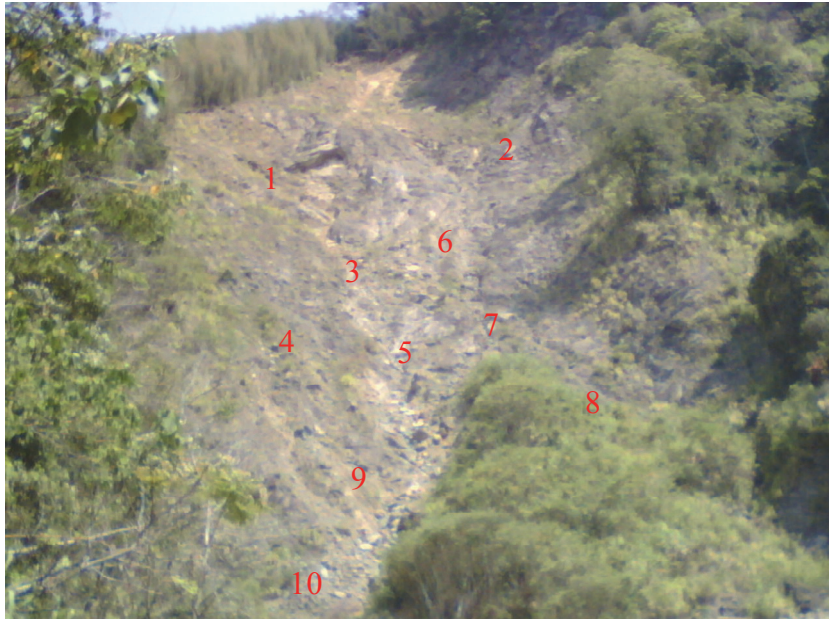
圖 25 達邦三號橋邊坡及監測點位

達邦三號橋位於縣道169線27+500處，達邦三號橋崩塌地的岩層主要以關刀山砂岩為主，關刀山砂岩主要由深灰色、灰色、青灰色的緻密塊狀混濁之砂岩組成。本實驗以達邦三號橋的崩塌地做短期觀測與分析，選取十個點做監測與分析(如圖25)，熱影像圖如圖26所示，邊坡監測的時間為早上的11:00拍攝到下午的16:00設定為每30分鐘拍攝一次，其溫度變化圖如圖27所示。圖中顯示12:00至12:30溫度梯度有一個很大的上升，12:00至14:00時因為當時有雲的遮擋，才造成溫度梯度下降。
